**PROCES - VERBAL**

**DE CONSTAT DESCRIPTIF**

**L'AN DEUX MILLE VINGT-DEUX ET LES VINGT-ET-UN ET VINGT-QUATRE OCTOBRE.**

Sur la commune de HYERES (Var) dans un ensemble immobilier dénommé Les Jardins du Luxembourg, rue Léon Gautier et 3, rue Georges Auric figurant au cadastre de ladite commune section BV n° 161 (anciennement section A n° 4530) pour une contenance de 1 ha 12 a 72 ca :

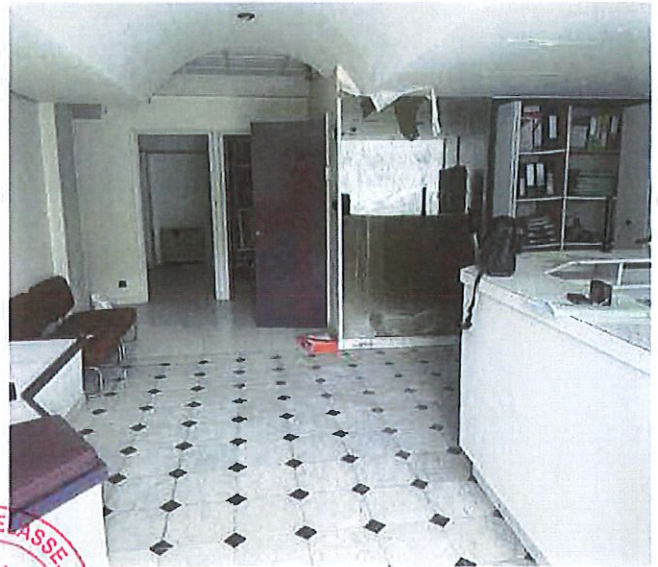
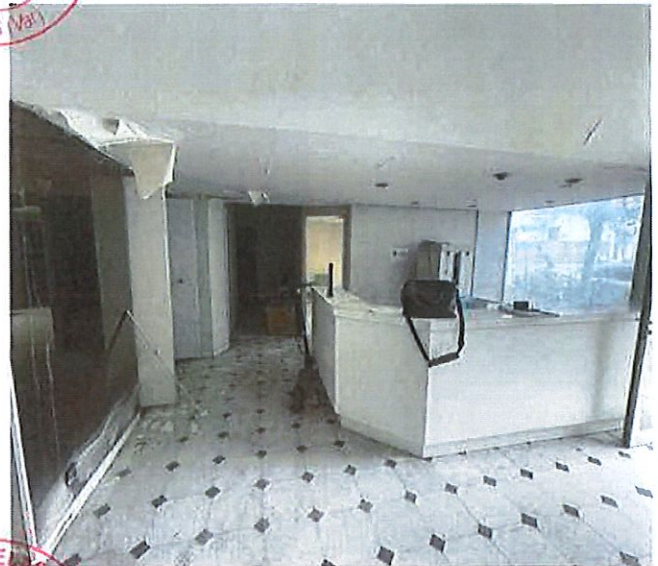
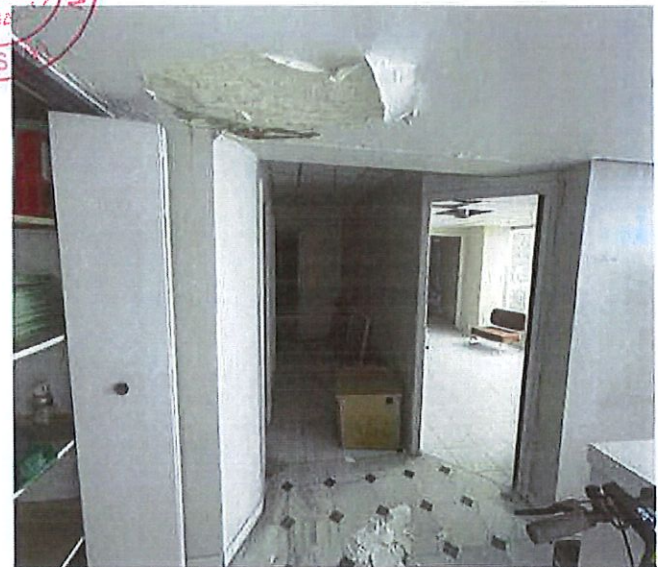
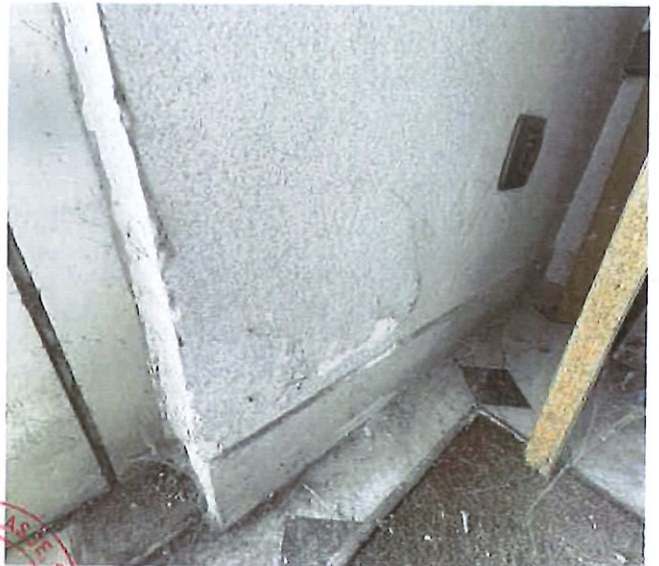
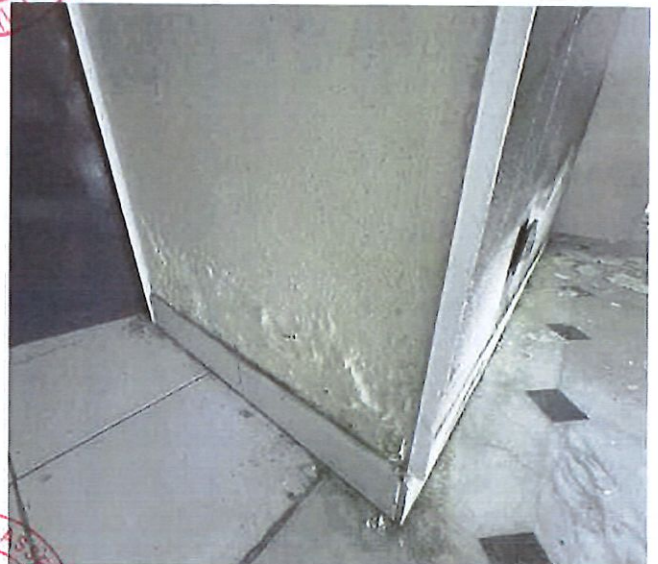
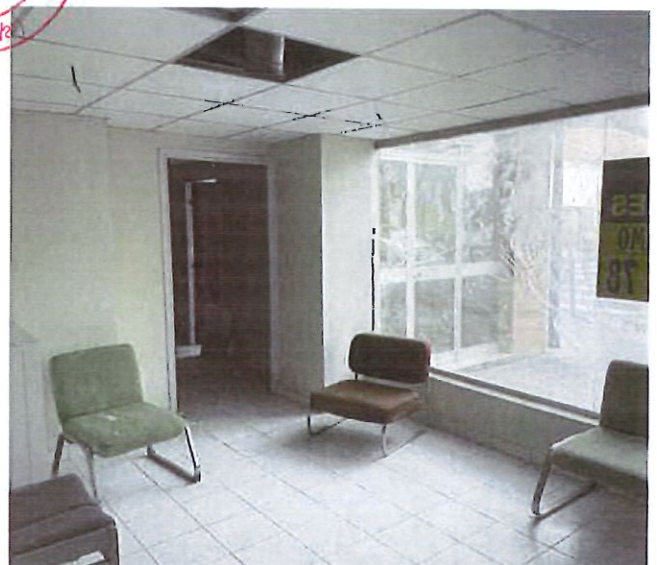
Sur les murs, peinture ressemblant à un revêtement type enduit projeté à petits grains qui présente des traces de salissures, quelques coups, chocs.

On note également par endroits des cloquages de peinture au-dessus des plinthes

Au plafond, on trouve un faux-plafond marqué par endroits par des traces de dégâts des eaux avec peintures qui cloquent et auréoles.

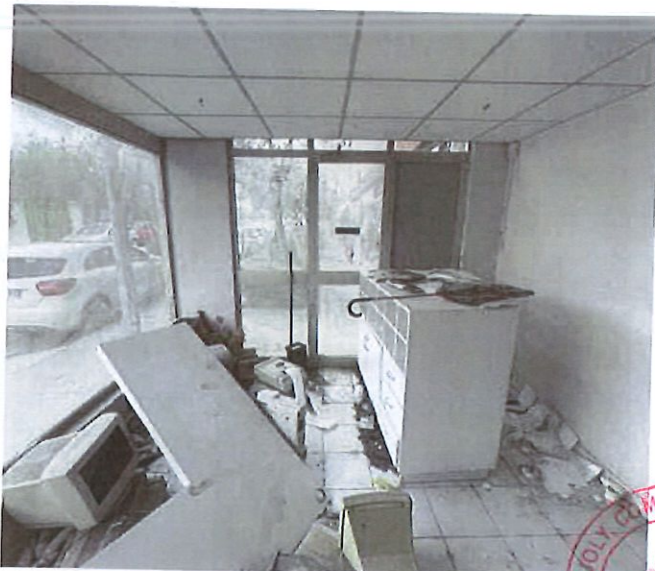
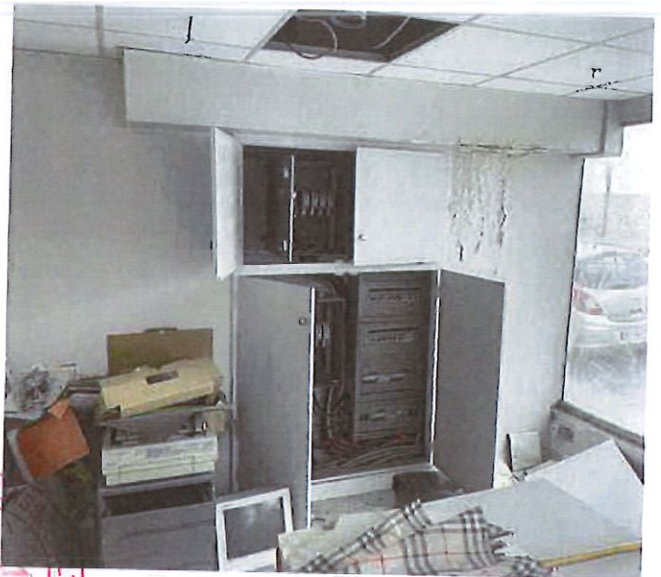
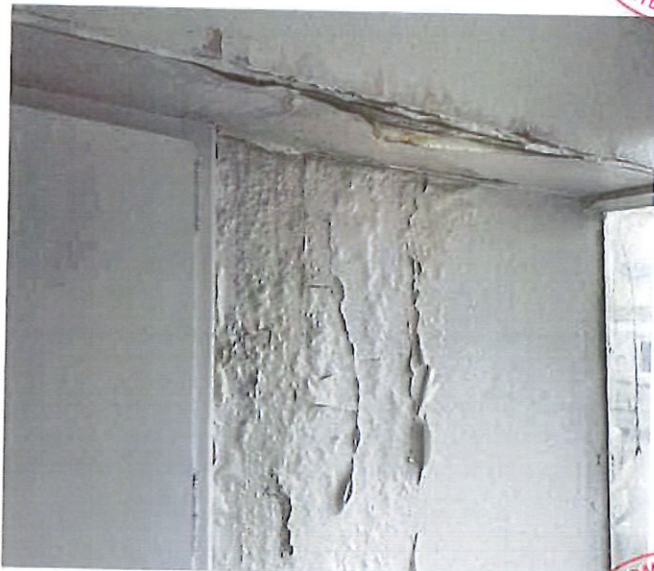
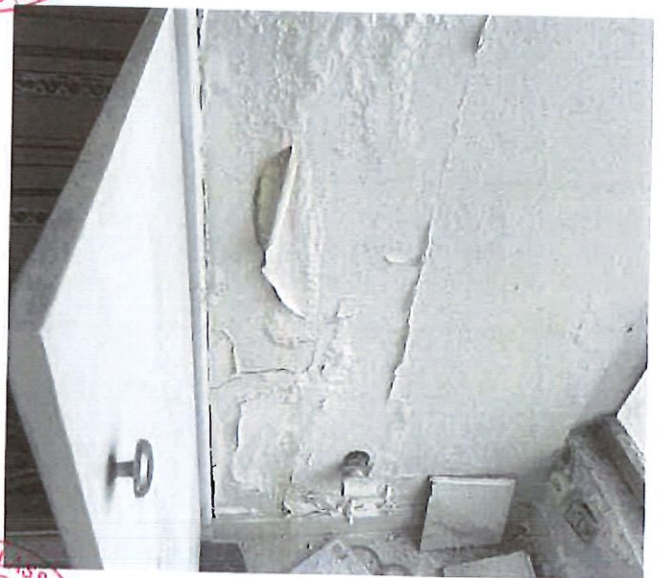
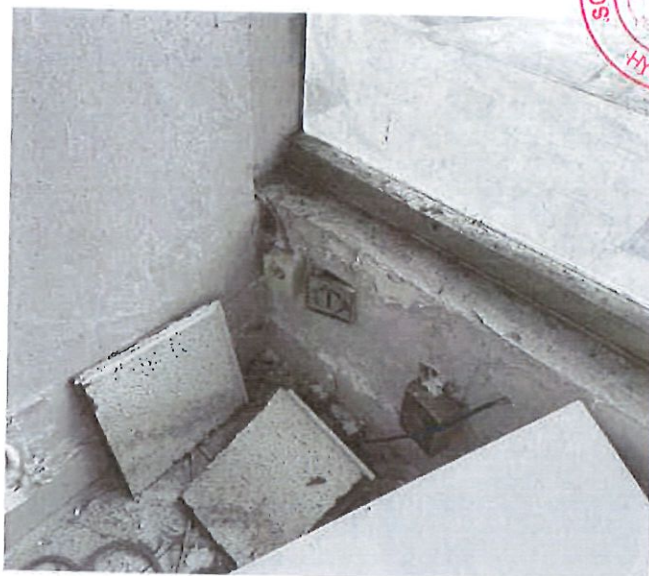
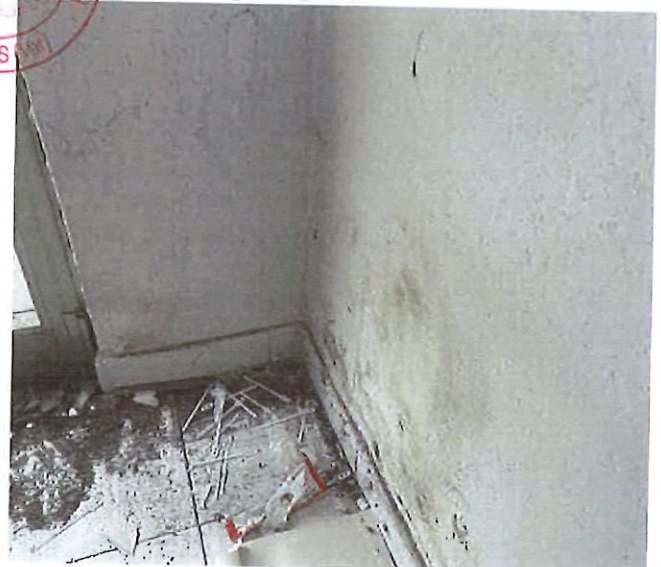
Sur les murs, peinture très dégradée, cloquée craquelée notamment côté Est et Ouest.

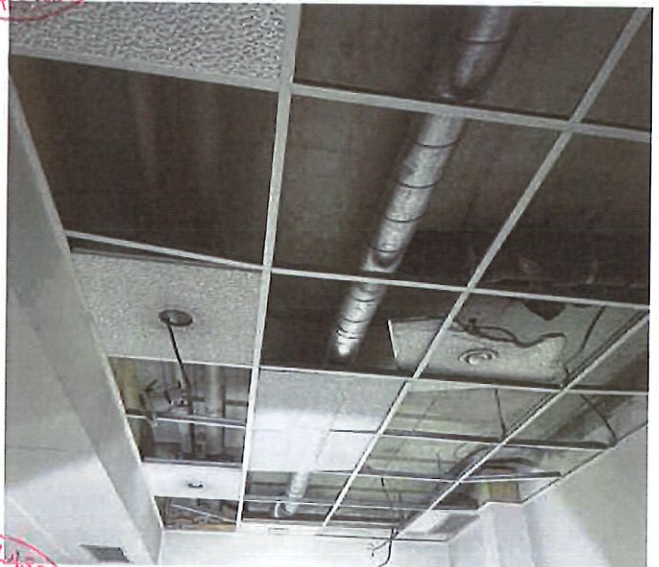
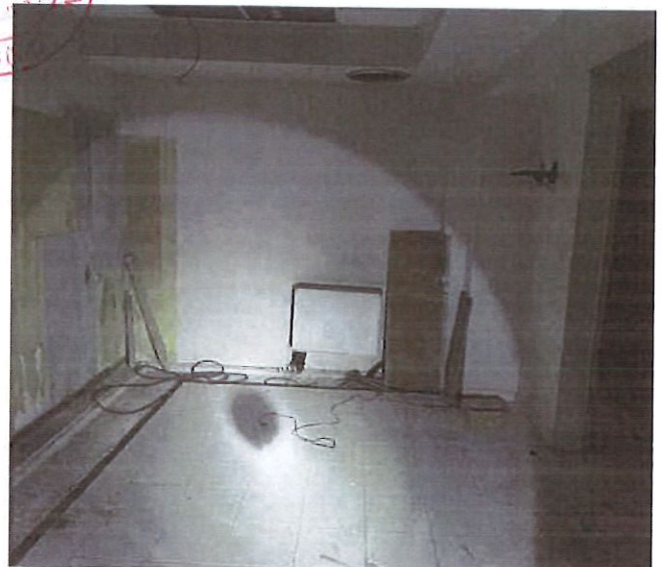
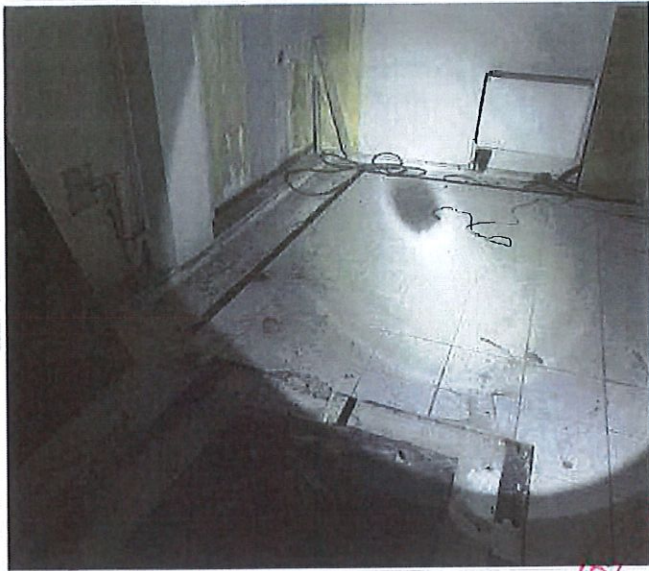
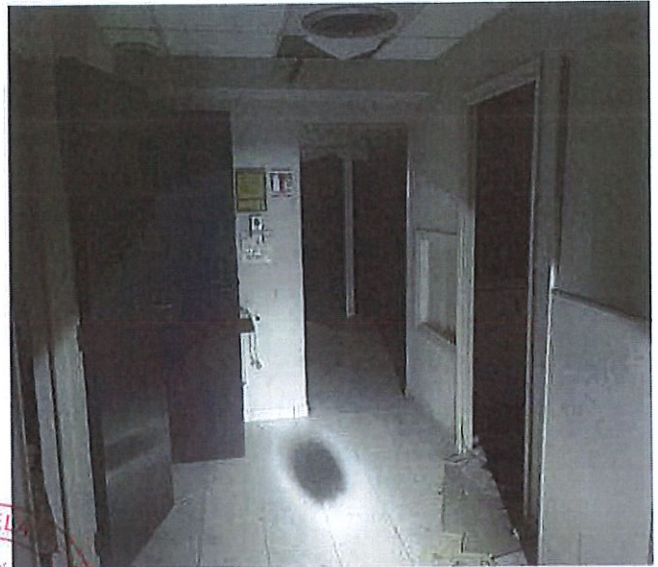
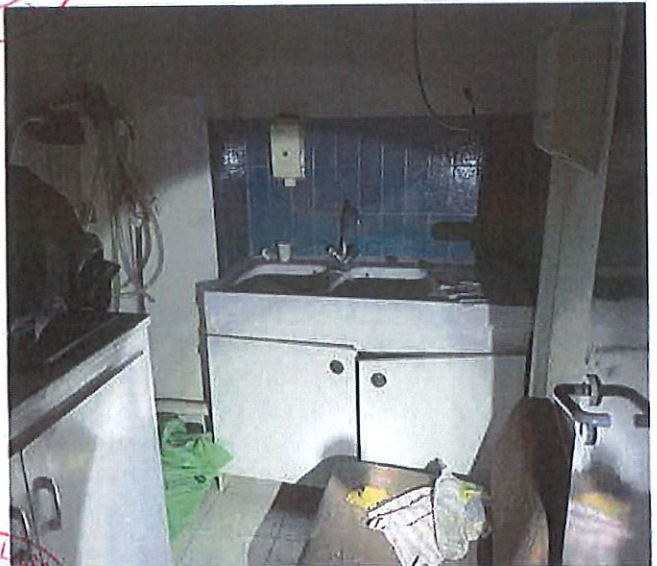
Le carrelage est en très mauvais état, il se soulève par endroits et des carreaux sont cassés. D'autres carreaux sont manquants.

De nombreuses dalles du faux-plafond sont manquantes.

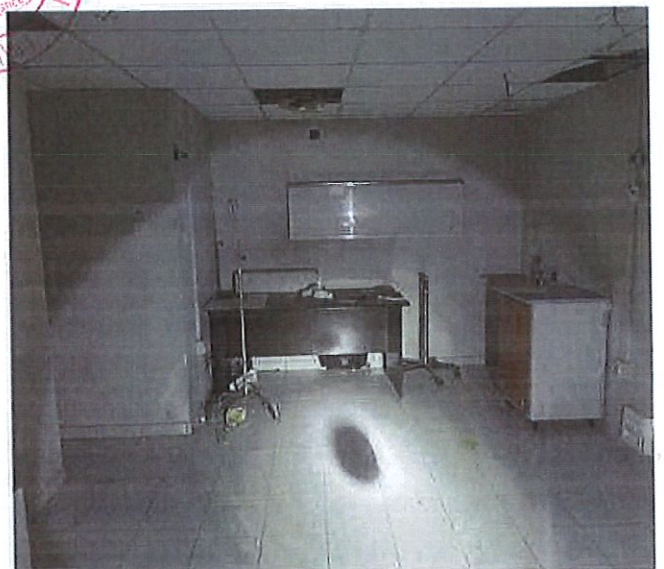
Au sol, carrelage et plinthes carrelées.  
Cloison recouverte d'une peinture ancienne.  
Des dalles faux-plafond sont manquantes.

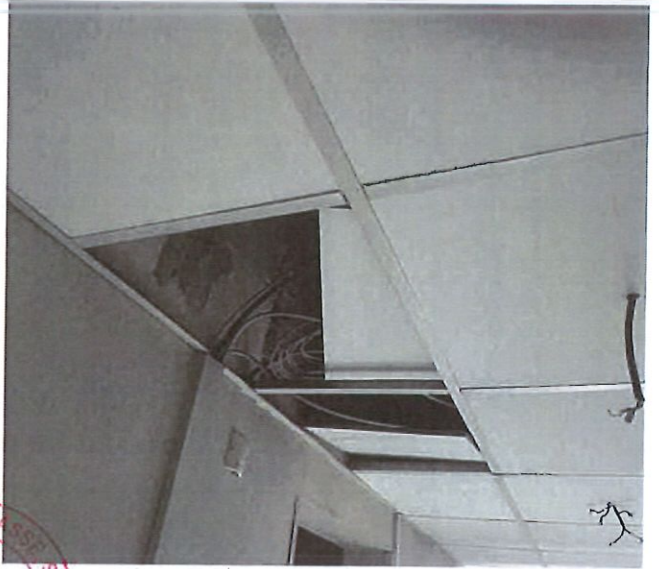
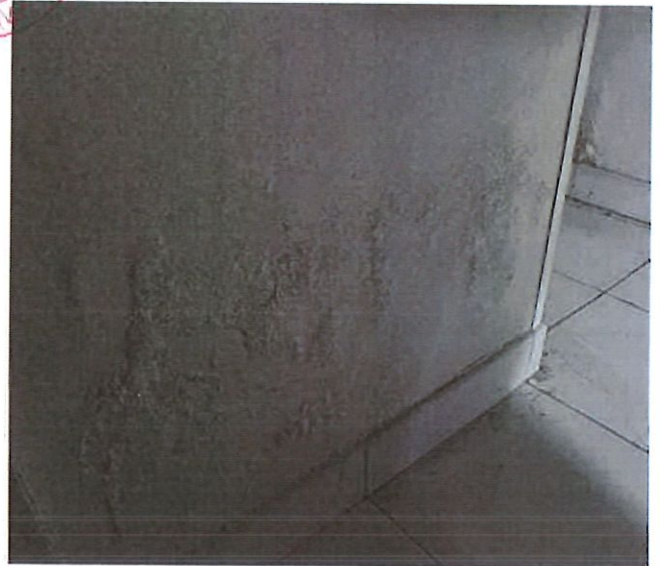
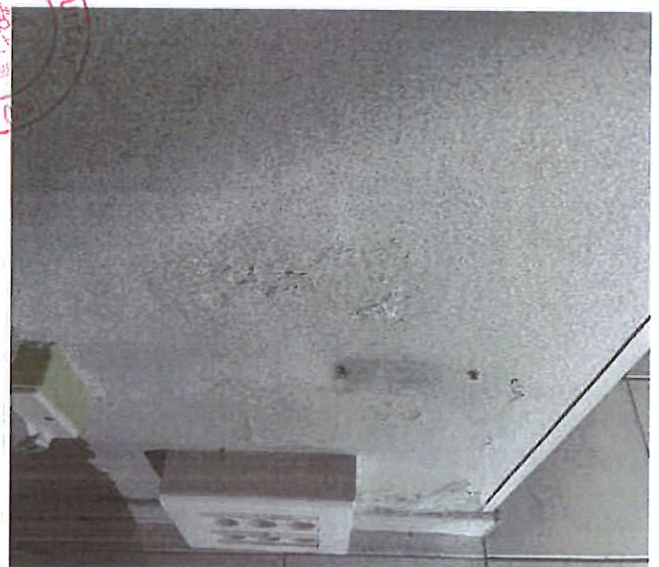
Sur les murs, la peinture se dégrade. Ce phénomène est notamment marqué au-dessus des plinthes avec des boursoufflements et des craquèlements de peinture, on observe également des auréoles.

Au plafond, dalles faux-plafond manquantes par endroits.

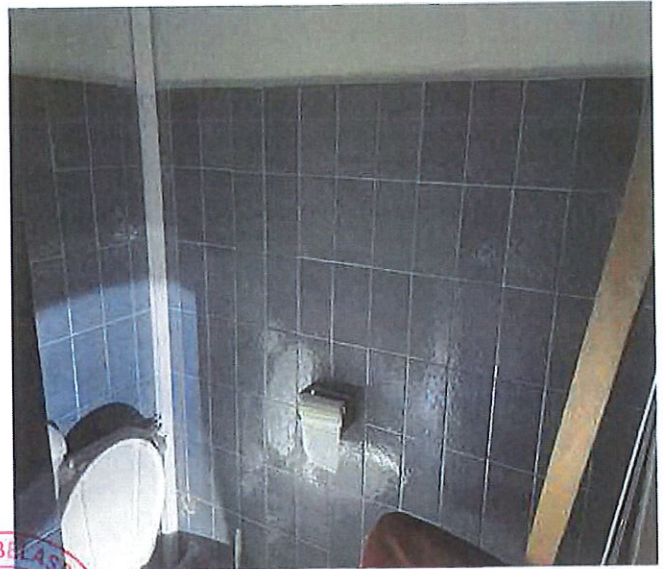
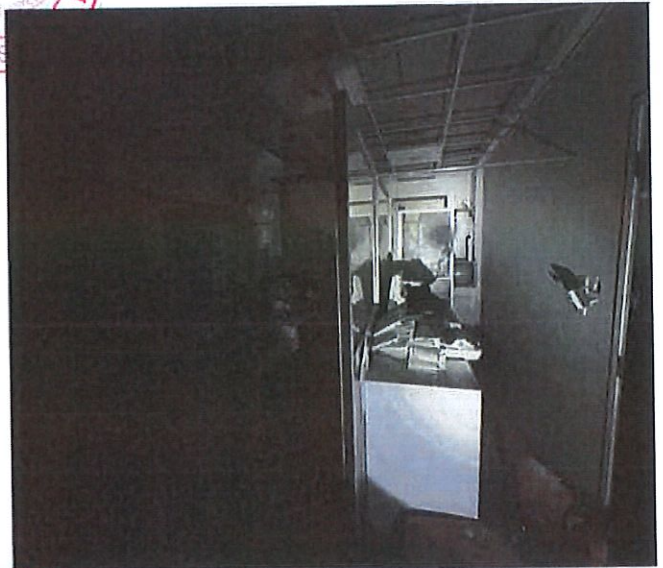
Sur les murs, peinture ancienne avec des boursoufflements de peinture par endroits.

WC vétuste.

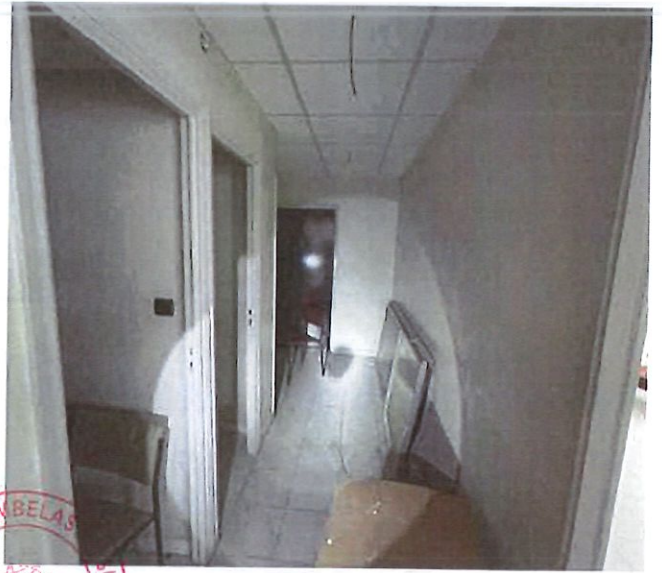
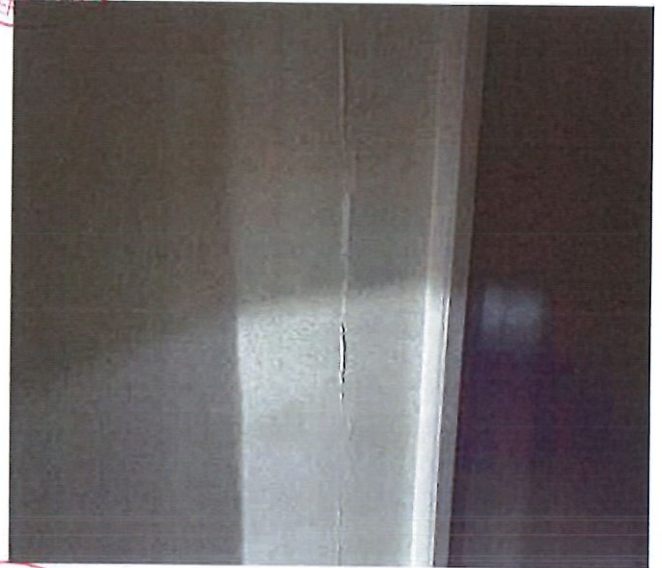
Fissure verticale présentée sur les clichés 57 et 58.

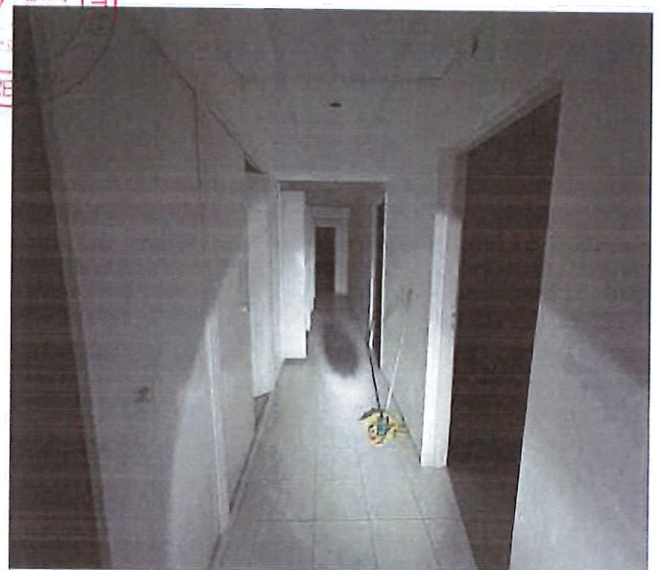
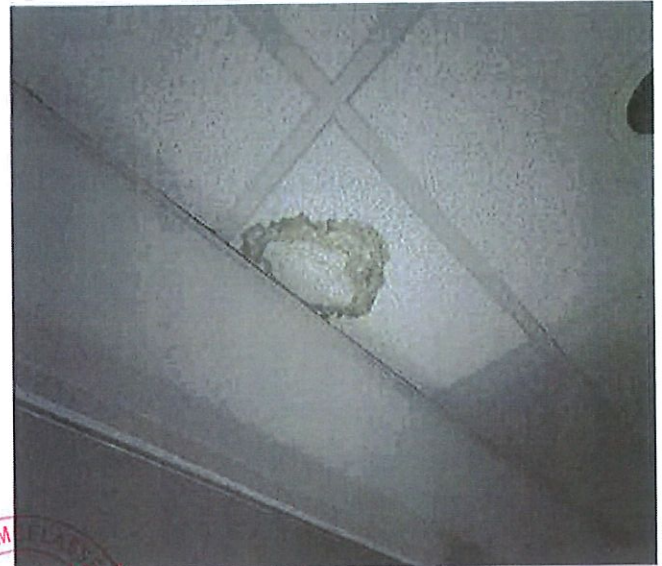
Au plafond, dalles faux-plafond avec par endroits, des auréoles.

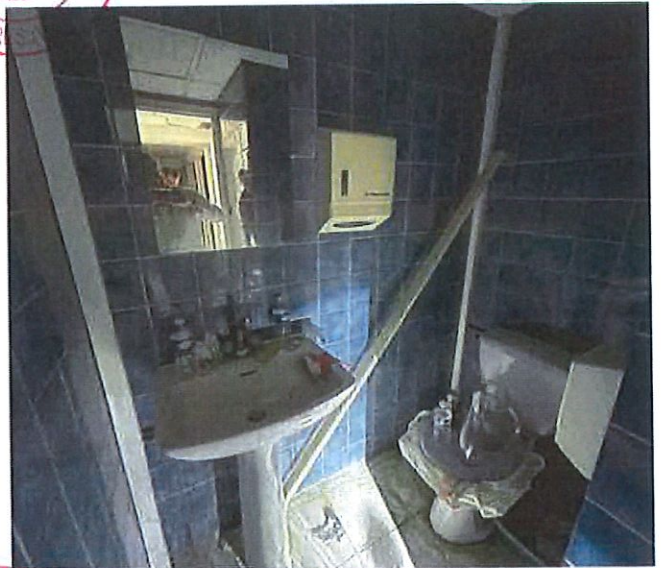
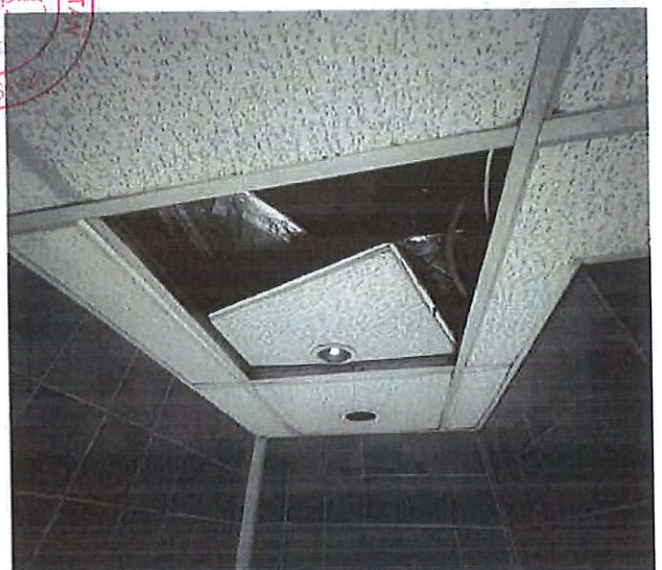
Au sol, carrelage sur lequel on observe avec des marques de dégât des eaux.

Des dalles de faux-plafond anciennes avec auréoles par endroits.

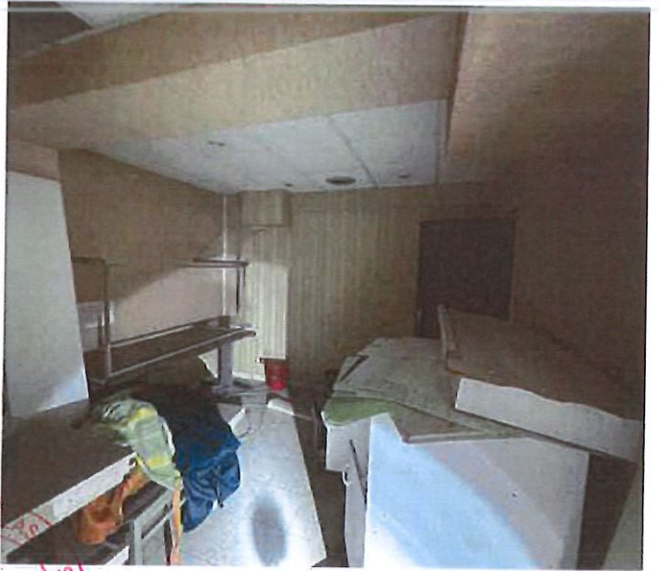
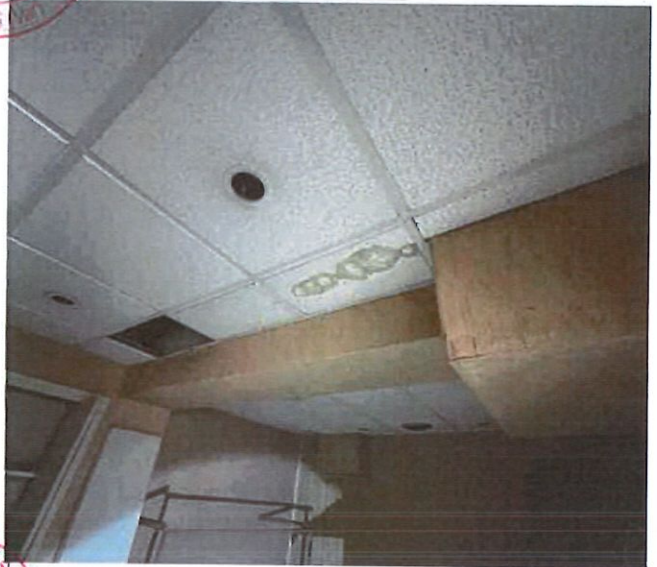
Au plafond, dalles faux-plafond, certaines dalles présentent des auréoles de couleur marron.

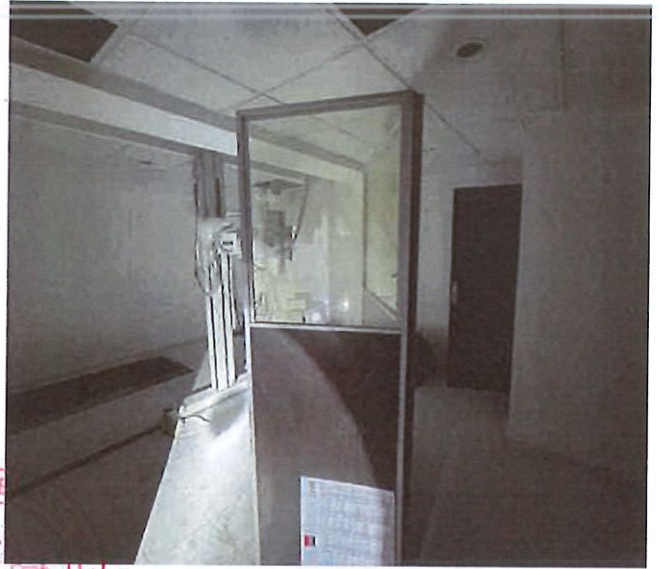
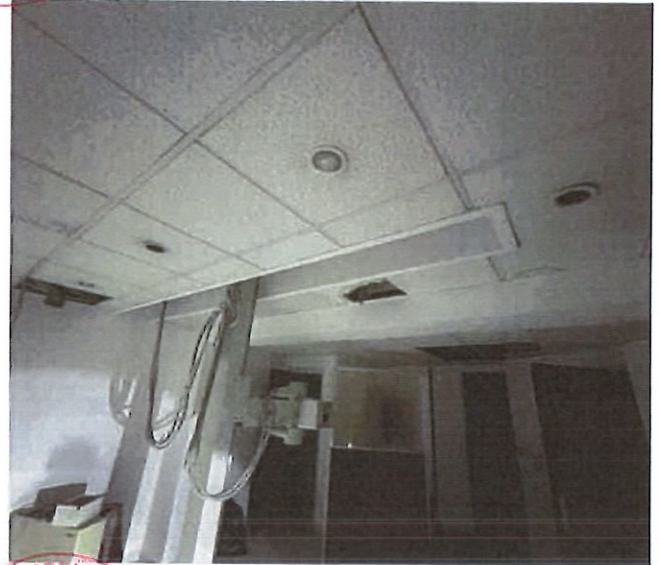
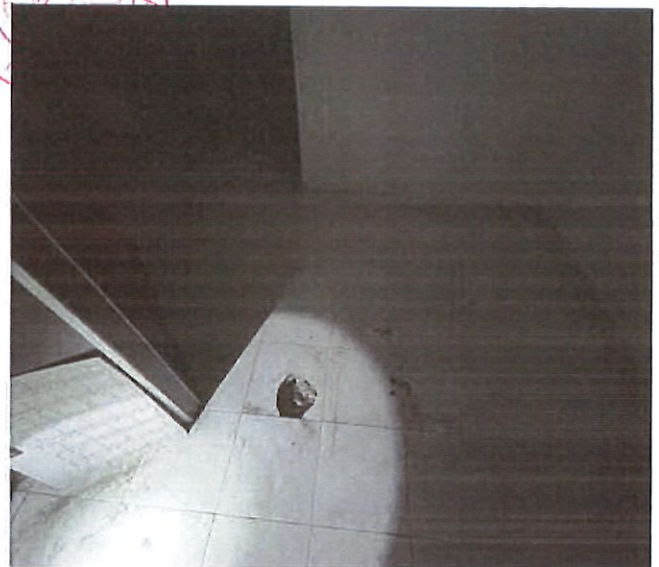
Des dalles du faux-plafond manquantes ou dégradées, tachées par des auréoles marron.

Monsieur Guy LOPEZ nous expose que du plomb doit encore être présent dans cette pièce.

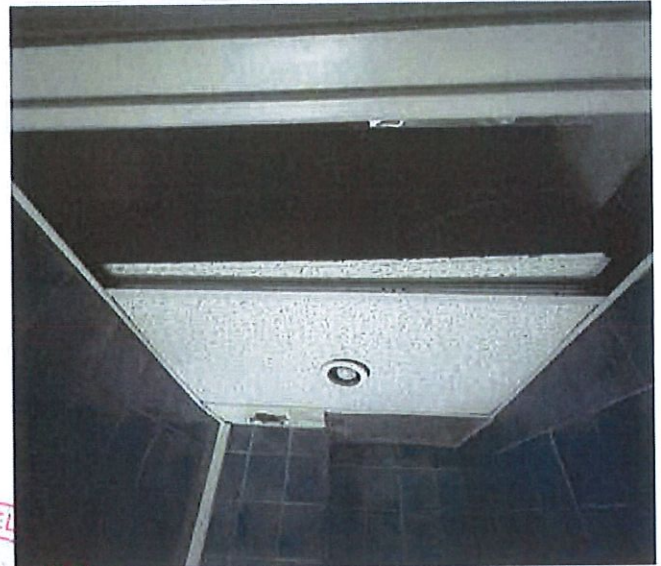
Les dalles du faux-plafond sont abimées.

WC en très mauvais état.

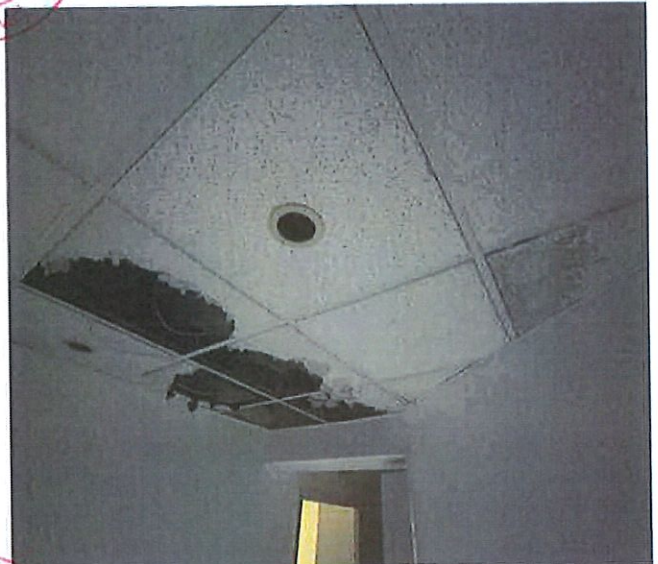
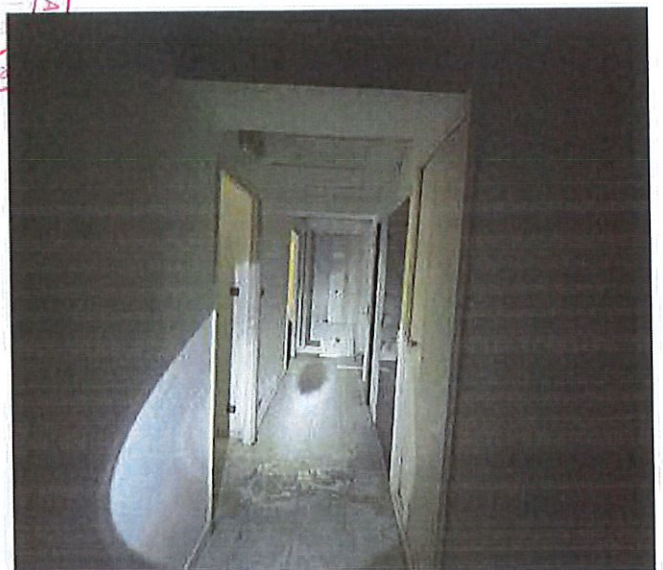
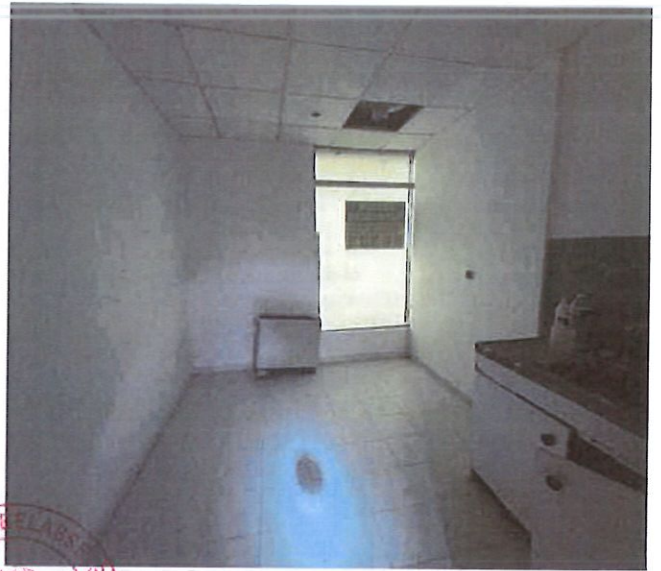
Les dalles faux-plafond sont très dégradées avec des traces d'importants dégâts des eaux.

Au-dessus des plinthes, par endroits, la peinture boursoufle.

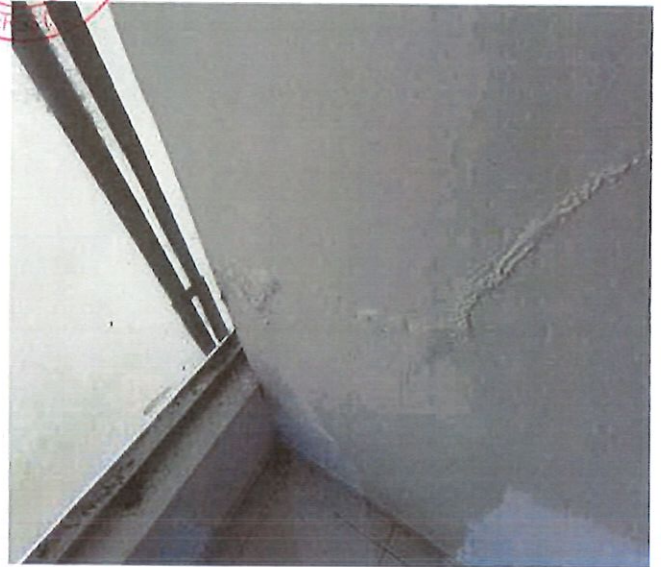
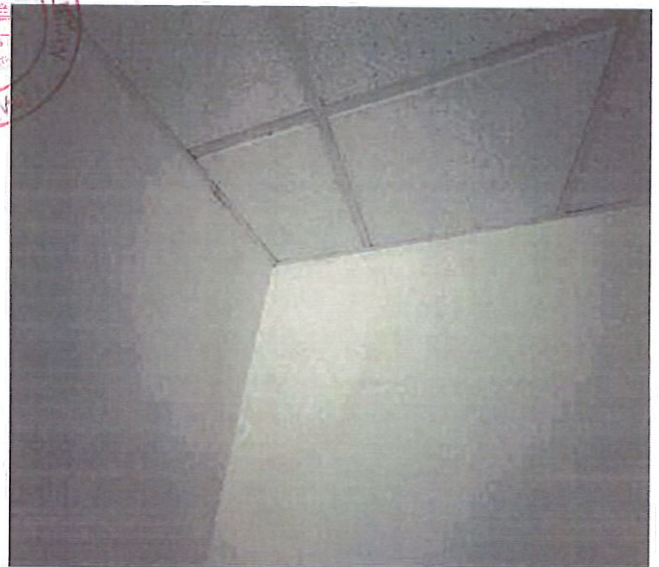
Sur les murs, importante auréole à la jonction mur-plafond côté Sud-est et des boursoufflements de la peinture sur la cloison mitoyenne avec la cellule 27.

On y trouve un vieil évier deux bacs en très mauvais état.

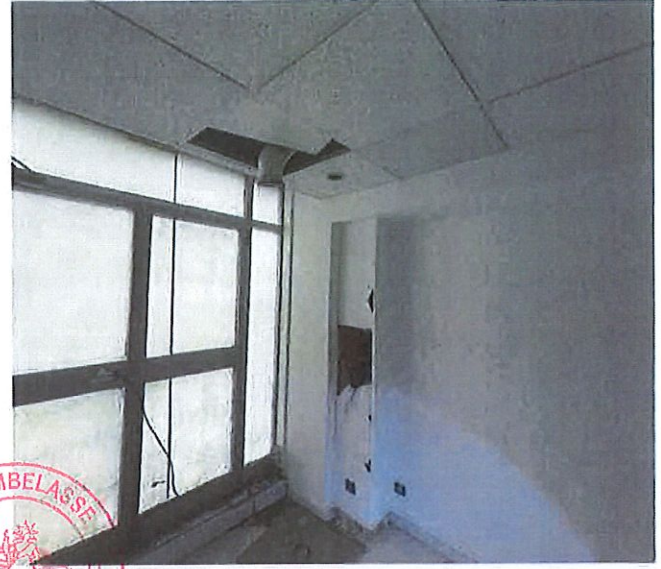
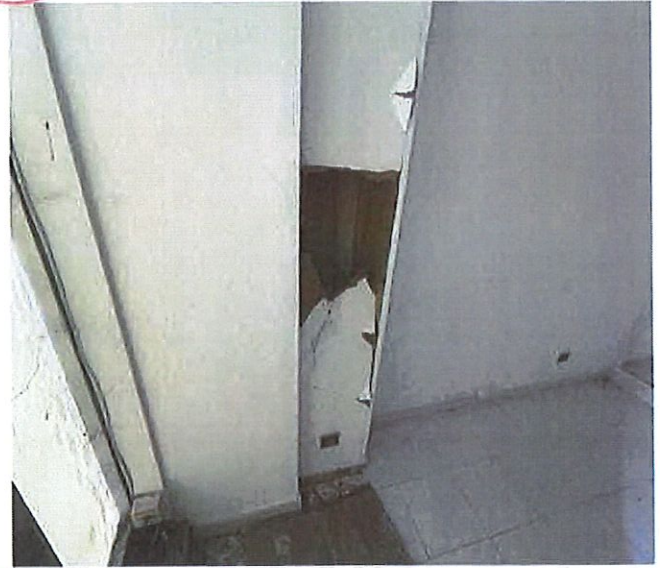
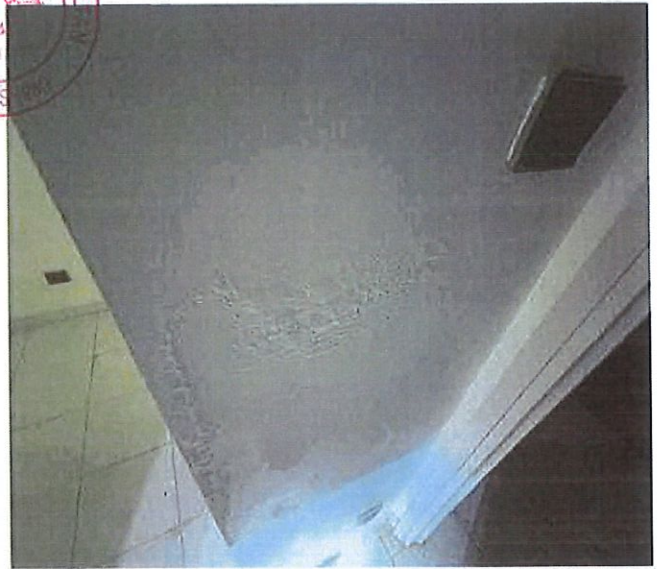
Cette pièce dispose d'une double porte aluminium avec châssis fixe en mauvais état donnant sur la rue Georges Auric.

Sur les murs, cloquages de la peinture par endroits.

Au plafond, dalles faux-plafond dégradées.

Le coffrage réalisé en périphérie d'une descente est très dégradé avec bois aggloméré pourri et éventré.

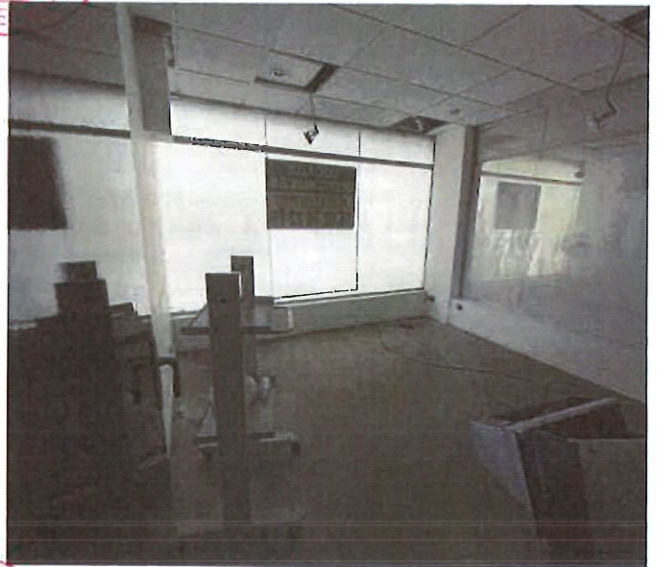
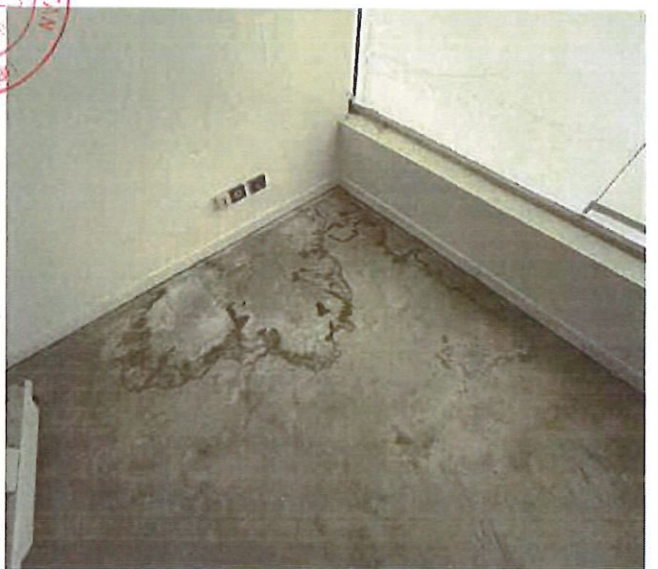
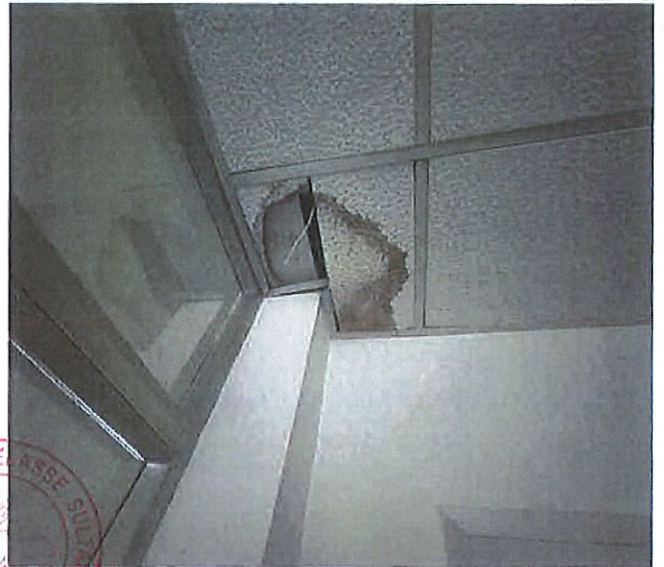
Au sol, vieille moquette en très mauvais état.

Au niveau d'un conduit situé sur la cloison mitoyenne avec le local 27, on observe d'importants boursoufflements de la peinture.

Au plafond, en périphérie d'un coffrage, une dalle de faux-plafond marque un dégât des eaux.
