**PROCES - VERBAL**

**DE CONSTAT DESCRIPTIF**

**L'AN DEUX MILLE VINGT-DEUX ET LES VINGT-ET-UN ET VINGT-QUATRE OCTOBRE.**

Sur la commune de HYERES (Var) dans un ensemble immobilier dénommé Les Jardins du Luxembourg, rue Léon Gautier et 3, rue Georges Auric figurant au cadastre de ladite commune section BV n° 161 (anciennement section A n° 4530) pour une contenance de 1 ha 12 a 72 ca :

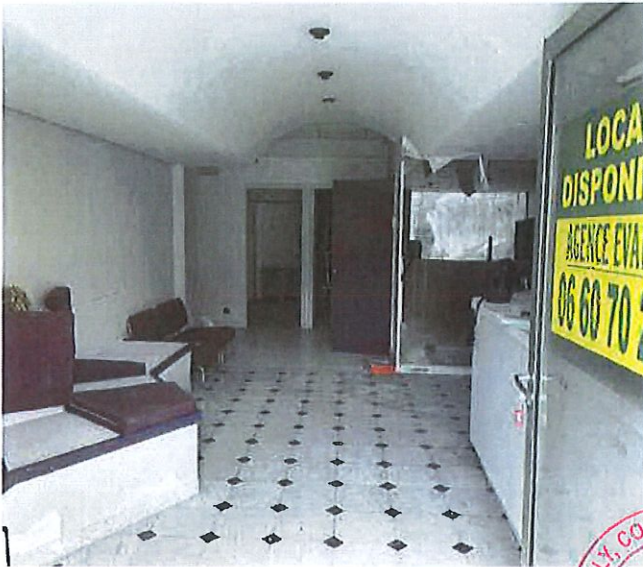
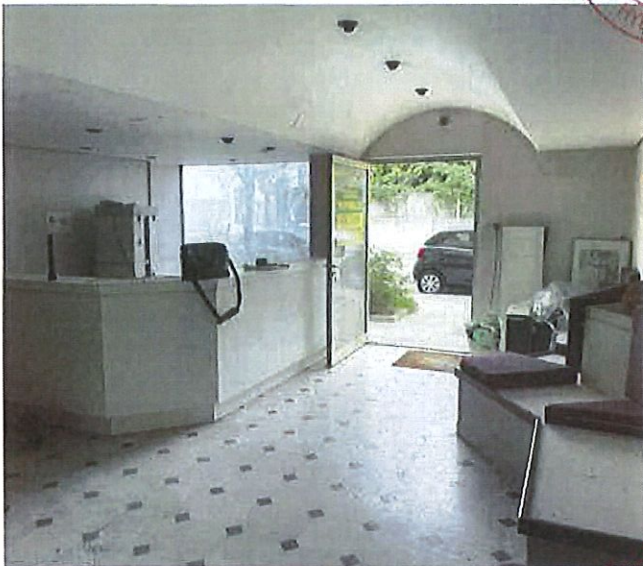
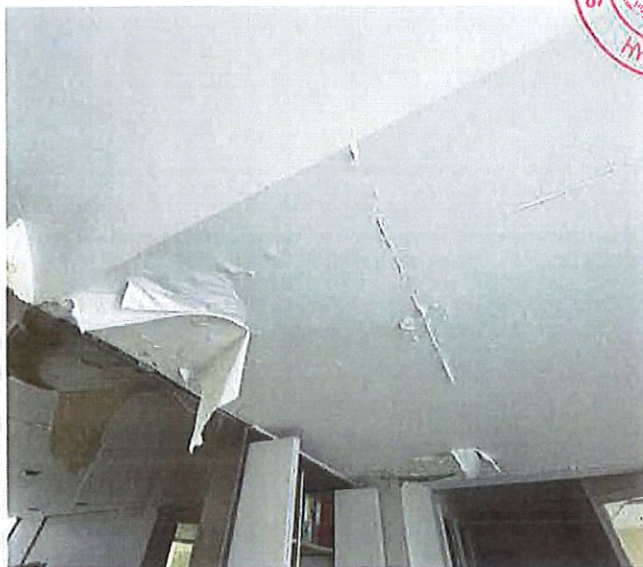
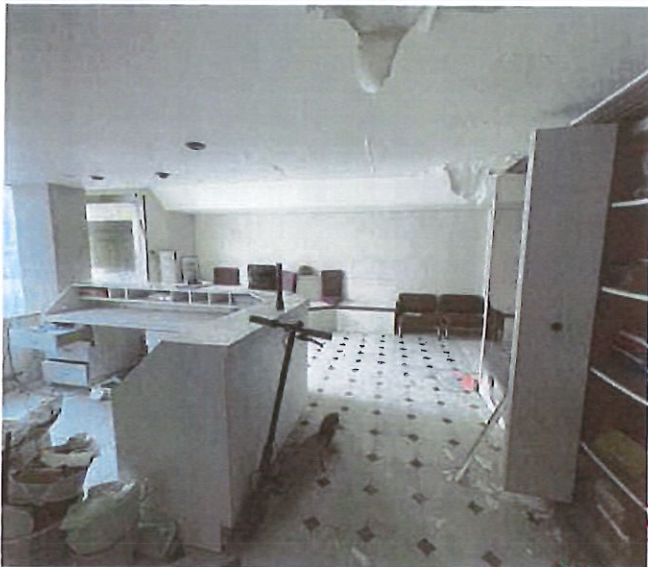
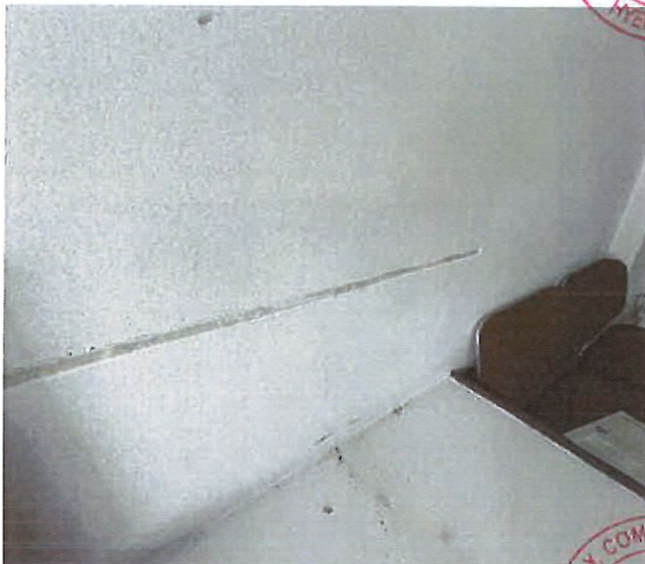
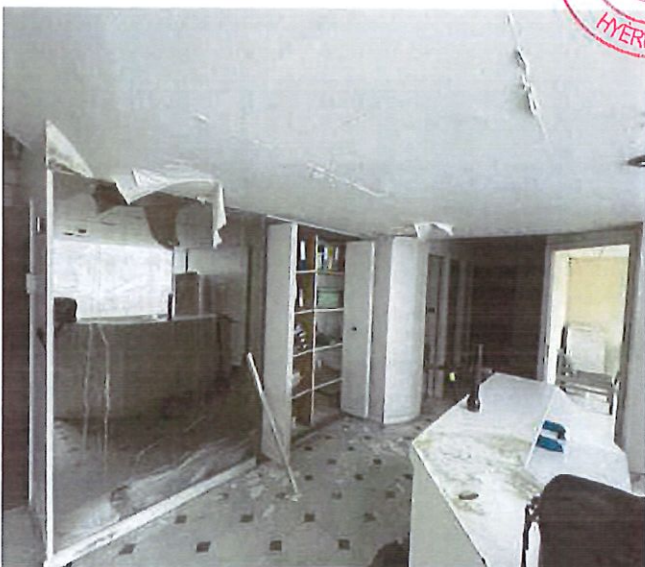
Cette pièce constituait l'entrée du cabinet radiologique, on y accède depuis la rue Georges Auric via une vieille porte aluminium.

Sur les murs, peinture ressemblant à un revêtement type enduit projeté à petits grains qui présente des traces de salissures, quelques coups, chocs.

On note également par endroits des cloquages de peinture au-dessus des plinthes

Au plafond, on trouve un faux-plafond marqué par endroits par des traces de dégâts des eaux avec peintures qui cloquent et auréoles.

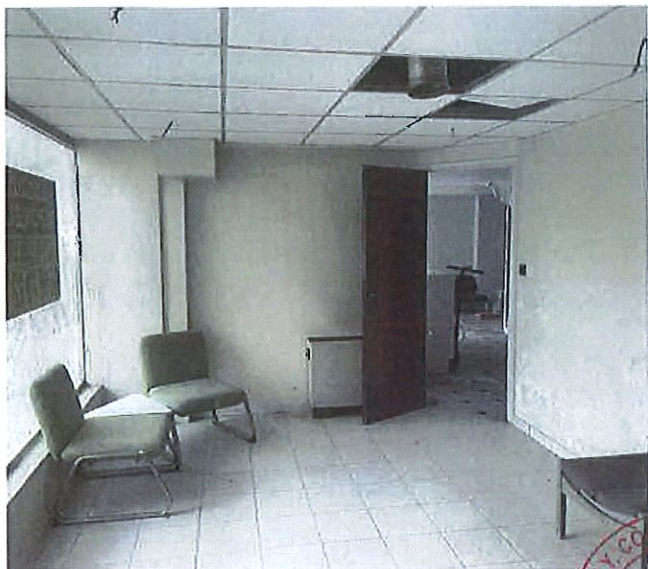
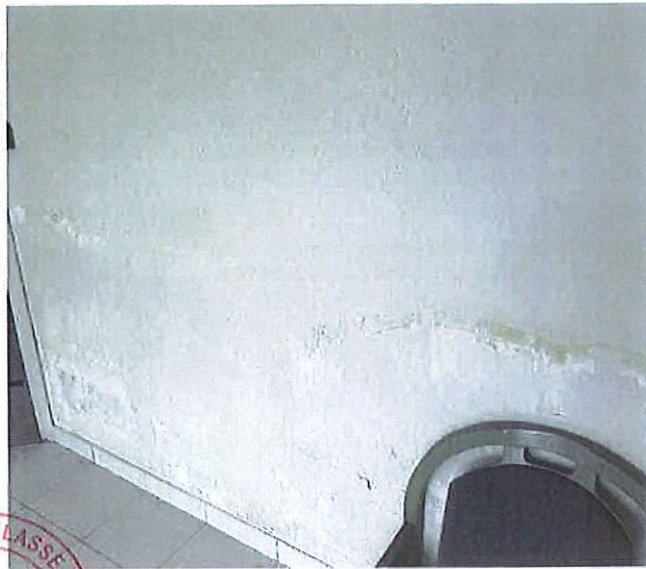
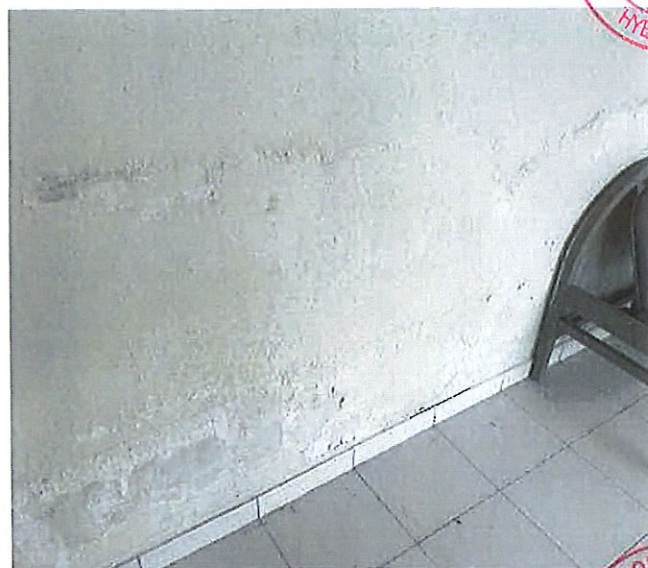
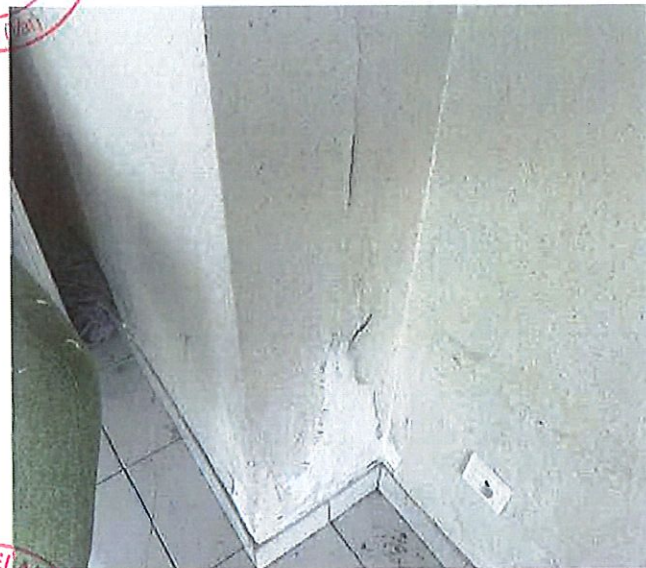
Il s'agit d'une ancienne salle d'attente qui donne côté rue Auric et qui dispose d'une grande baie vitrée avec châssis aluminium et film anti-regards.

Importantes dégradations des peintures au-dessus des plinthes, elles se désagrègent et craquellent.

Au plafond, dalles faux-plafond avec des dalles manquantes.

Une fissure verticale visible sur un pilier béton situé à l'angle Nord-ouest de la pièce.
